# STUDI PERSYARATAN TANGGA DARURAT PADA RUMAH TOKO DI SURABAYA

**Imanto E. Mariska, Hedy C. Indrani**

Jurusan Desain Interior, Fakultas Seni dan Desain

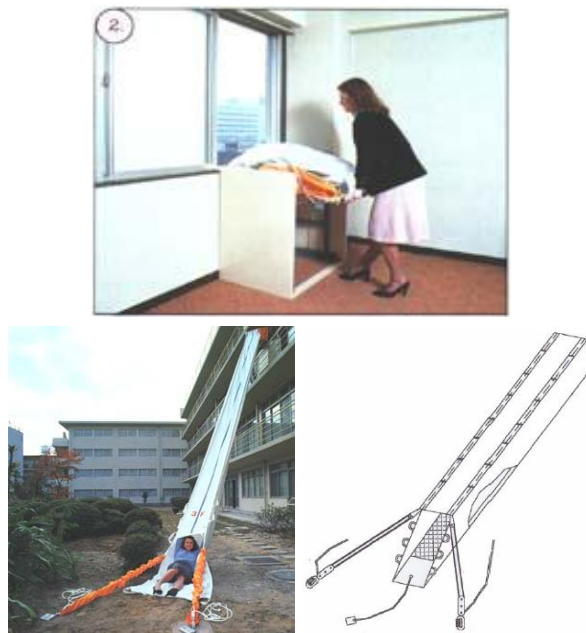
**Gambar 1. Detil bentuk slide scape**

Kedua, *Slide scape* yang terdiri atas *escape cute*, *protective outer cover*, dan *cute support*. Adapun spesifikasi *slide scape* adalah sebagai berikut:

- a. *Escape chute* terbuat dari bahan polyester yang mempunyai kekuatan daya tarik 170 x 150 kg, kekuatan luncuran 18 x 17 kg, dan temperatur mengurai 260°C.
- b. *Protective Outer Cover* terbuat dari bahan Nylon yang mempunyai daya tarik 160 x 160 kg, kekuatan luncuran 28 x 28 kg, dan temperatur mengurai 215°C.
- c. *Chute Support* terbuat dari bahan Polyester, memiliki tali untuk *chute* <30 m yang memiliki kekuatan daya tarik 2.030 kg x 2, sedangkan tali untuk *chute* >30 m memiliki kekuatan daya tarik 3.500 kg x 2. Berat *chute* adalah 1.7 Kgs per Liner Meter.

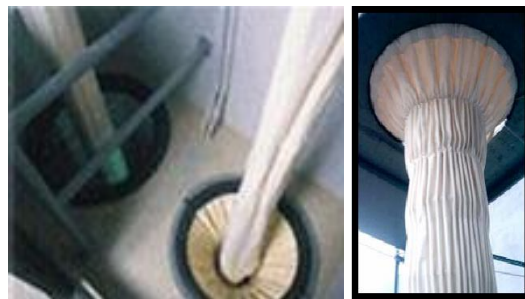
**Gambar 3. Bentuk vertical escape chute new generation**

Ketiga adalah jenis *vertical escape chute new generation* dapat ditempatkan di luar bangunan (baik di atap, jendela, maupun balkon), atau di dalam bangunan. *Chute* ini terdiri dari tiga layer yaitu:

- Layer* dalam, kain yang sangat kuat yang mampu menahan berat total dengan permukaan yang halus untuk mengurangi iritasi kulit.
- Layer* tengah, untuk menahan pengguna saat meluncur di dalam *chute* dengan “*graps systems*” sehingga pengguna dapat mengontrol kecepatan dan sampai di bawah dengan kecepatan yang aman.
- Layer* luar, untuk melindungi pengguna dari api dan asap. Kain ini telah dites dan ditetapkan dapat tetap stabil hingga 1.000°C dalam waktu hingga 60 menit. Bagian ini sangatlah penting karena pada umumnya api keluar dari jendela untuk mencari oksigen.

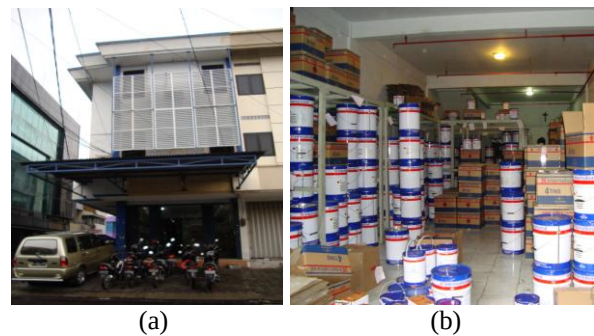
Tosadah menggunakan 2 bangunan ruko dimana ruko depan digunakan khusus untuk kantor, sedangkan ruko yang terdapat di belakangnya digunakan sebagai gudang dan juga kantor. Pada pembahasan ini lebih ditekankan pada ruko pertama yang digunakan sebagai kantor.

Pada lantai 1 ruko ini digunakan sebagai resepsionis dan juga tempat istirahat pegawai. Pada area resepsionis selain terdapat meja resepsionis dan meja makan, juga terdapat rak untuk *display* bermacam-macam oli dan cat kapal. Akses masuk ke dalam ruko ini dapat melalui pintu depan dan juga pintu samping dekat ruko belakang. Area belakang lantai 1 dipakai untuk akses ke pintu belakang, toilet, lemari pegawai, dan akses menuju lantai 2. Dinding pada lantai 1 menggunakan kaca, *glassblock* dan juga beton, untuk partisi dengan ruangan belakang menggunakan kaca juga. Pada bagian belakang lantai 1 diletakkan tabung Alat Pemadam Api Ringan (APAR) sebanyak 4 buah, pada resepsionis terdapat APAR 1 buah, dan juga pada tangga menuju lantai 2 terdapat APAR 1 buah. APAR ini memang sangat berguna jika terjadi kebakaran kecil pada lantai 1 atau pada gudang.

Namun, apabila lantai 1 telah dipenuhi oleh api dan asap maka APAR tidak dapat digunakan lagi. Untuk itu, seharusnya tiap lantai diberikan APAR karena kebakaran dapat terjadi pada tiap lantai.

**Gambar 12. (a) Facade bangunan PT. Tosadah (b) Gudang di ruko sebelah (c) Lantai 1**

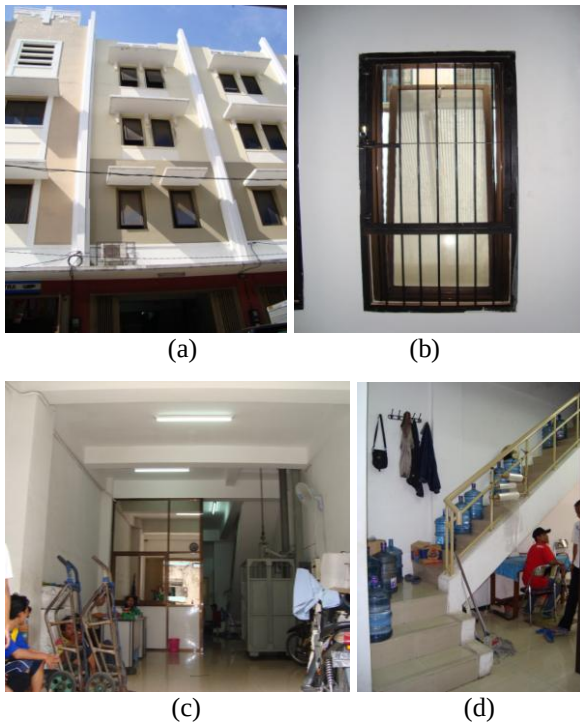
Ruko di daerah Surabaya lama, tepatnya berlokasi di Jalan Kopi no. X-1, Surabaya Utara yang digunakan sebagai kantor dan gudang UD. Makmur Bersama yang menjual tekstil untuk pakaian. Lokasi memang merupakan pusat penjualan kain sehingga ruko di sekitarnya juga menjual tekstil. Bangunan ruko ini lebih ramai pada siang hari yaitu pada pukul 08.00-16.00 dimana aktivitas perdagangan berlangsung. Pada siang hari daerah ini seringkali sangat ramai dan terkadang padat dengan aktivitas perdagangan. Bangunan ruko ini dikhususkan sebagai kantor pemasaran dan juga gudang karena UD. Makmur Bersama merupakan distributor, bukan sebagai penjual langsung kepada konsumen. Lantai 1 pada bangunan ini digunakan sebagai kantor direksi dan kantor pemasaran. Pada area belakang lantai 1 terdapat lemari yang digunakan sebagai tempat penyimpanan contoh-contoh kain. Belajar dari pengalaman kebakaran yang pernah terjadi, pemilik menyediakan APAR sebanyak 1 buah pada area depan ruko. Akses masuk ke dalam ruko ini hanya 1 buah yaitu pintu utama ruko.

**Gambar 14.** (a) *Facade* ruko, (b) Jendela berteralis besi, (c) Lantai 1, (d) Tangga di lantai 1

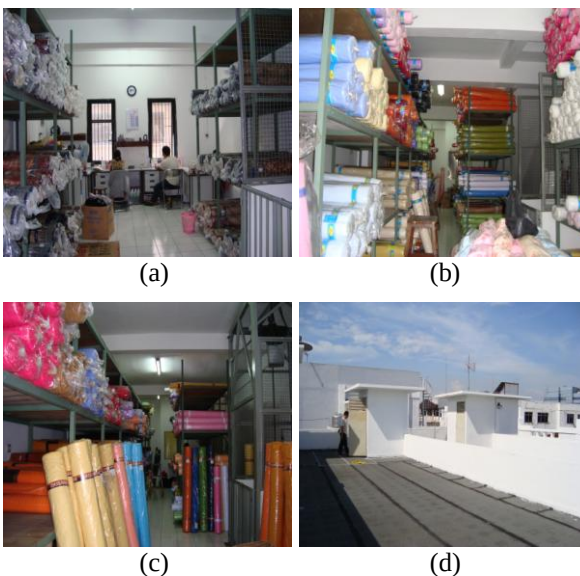
Pada lantai 2 digunakan sebagai kantor pegawai dan gudang. Pada lantai 2 ini terdapat 2 jendela dengan lebar 60 cm dan dilengkapi teralis besi. Hal ini meningkatkan resiko berada di dalam ruko ini karena jendela yang seharusnya bisa menjadi alternatif jalan keluar menjadi tidak bisa diandalkan. Pada lantai 2 ini terdapat 1 buah APAR yang diletakkan secara sembarangan. Pada lantai 3 dan 4 digunakan sebagai gudang penyimpanan tekstil. Toilet pada lantai 3 dan 4 pun diubah menjadi gudang.

Sama halnya dengan lantai 2, pada lantai 3 dan 4 ini terdapat 2 buah jendela dengan teralis besi. Pada lantai 4 terdapat tangga spiral yang digunakan untuk naik ke atap. Atap pada bangunan ini hanya digunakan untuk tempat tandon air dan batas-batas bangunan pun hanya dibatasi dengan dinding setinggi 100 cm, sehingga atap masih bisa dijadikan alternatif jalan keluar, penghuni dapat melarikan diri ke atap tetangga dengan mudah.

**Gambar 15.** (a) Lantai 2 (b) Lantai 3 (c) Lantai 4 (d) Atap

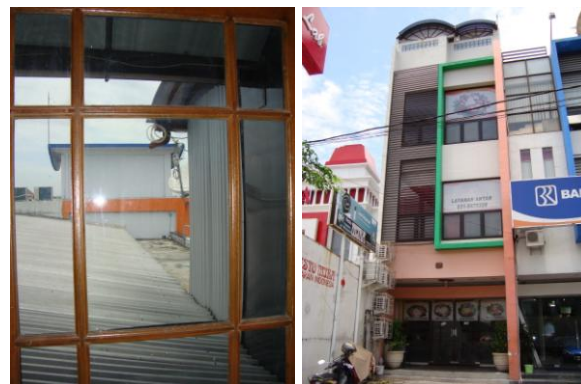
Pada lantai 1 bangunan ini digunakan sebagai ruang restoran dan dapur. Akses masuk ke dalam ruko ini hanya terdapat 1 jalan saja yaitu melalui *main entrance*. Pemilik toko telah menyadari resiko terhadap pemakaian dapur yang selalu aktif untuk itu pada bangunan ini disediakan APAR pada lantai 1, 2, dan 3, masing-masing 1 buah yang ditaruh di dalam box.

Pada lantai 3 digunakan sebagai tempat tinggal bagi pegawai sedangkan pada lantai 4 berupa koridor panjang dan terdapat ruang sembahyang pada akhir koridor. ebenarnya lantai 4 ini merupakan atap yang di sekat untuk dijadikan ruangan. Selain itu pada bagian atap yang tersisa terdapat gudang, tandon air dan juga terdapat genteng seng. Batas bangunan pada atap ditutup pula dengan dinding setinggi 2 meter.

**Gambar 19. (a) Facade restoran Merah (b) Atap (c) Lantai 1**

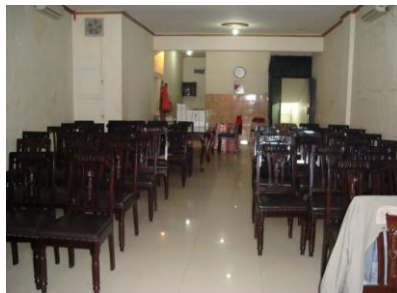
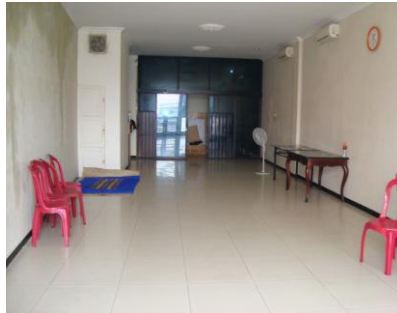
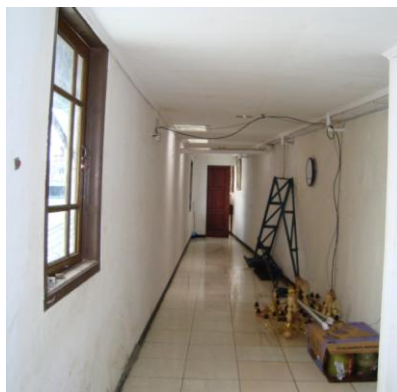
Pada lantai 2 digunakan sebagai area restoran atau tempat kebaktian dan dapur kecil. Pada lantai 2 dan 3 terdapat 2 jendela dengan besar dengan teralis besi, panel kayu dan kawat nyamuk. Hal ini meningkatkan resiko berada di dalam ruko ini karena jendela yang seharusnya bisa menjadi alternatif jalan keluar menjadi tidak bisa diandalkan.

**Gambar 20. (a) Lantai 2 (b) Lantai 3 (c) Lantai 4 dan atap**

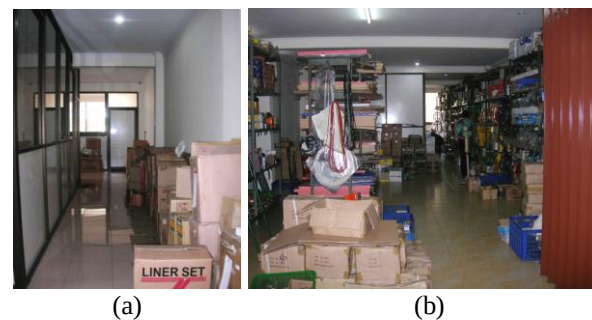
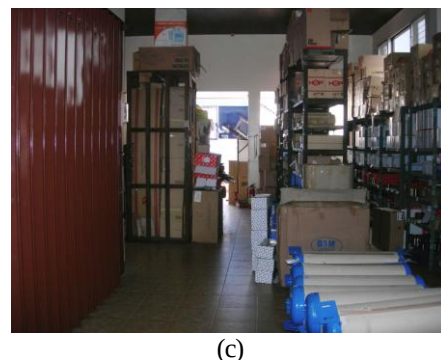
Pada lantai 3 dan 4 dikhususkan sebagai gudang barang-barang. Pada lantai ini terdapat rak-rak besi panjang yang dipenuhi dengan barang. Jika rak-rak ini telah penuh maka barang-barang lainnya diletakkan pada lantai begitu saja sehingga terdapat timbunan barang. Pada lantai 3 terdapat balkon yang sama seperti pada lantai 2 dengan teralis. Sedangkan pada lantai 4 juga terdapat balkon tetapi lebih berupa halaman luar tanpa teralis. Untuk menuju halaman ini harus melewati pintu yang selalu di kunci. Pada lantai 4 ini juga tersedia APAR sebanyak 1 buah yang diletakkan secara sembarangan. Secara umum, semua

**Gambar 24. (a) Lantai 2 (b) Lantai 3 (c) Lantai 4**
