## 4. PEMBAHASAN

Pengambilan data dilakukan kepada 13 pekerja yang sedang mengerjakan pembangunan proyek *Grand Nature Residence*. Data-data yang dikumpulkan meliputi data usia, tinggi badan, *Nordic Body Map* (NBM), denyut nadi kerja, denyut nadi istirahat, iklim kerja, jam kerja, durasi kerja, *Rapid Entire Body Assessment* (REBA), dan *Ovako Work Posture Analysis System* (OWAS). Melalui pengambilan data berupa denyut nadi kerja, denyut nadi istirahat, tinggi badan, dan usia pekerja didapatkan nilai *%Cardiovascular Load* (CVL) dan *Metabolic Work Rate* (MWR) yang merupakan evaluasi beban kerja fisik. Melalui pengamatan postur kerja, didapatkan beberapa postur kerja yang dianalisis menggunakan *Rapid Entire Body Assessment* (REBA), dan *Ovako Work Posture Analysis System* (OWAS) untuk melihat tingkat risiko gangguan otot rangka. Setelah melakukan perhitungan beban kerja dan tingkat risiko gangguan otot rangka, ditemukan hubungan antara beban kerja fisik dengan risiko gangguan otot rangka untuk pada pekerja yang sedang melakukan pekerjaan pembangunan. Sebelum melakukan perhitungan beban kerja fisik dan risiko gangguan otot rangka, dilakukan wawancara dengan mengisi kuesioner *Nor

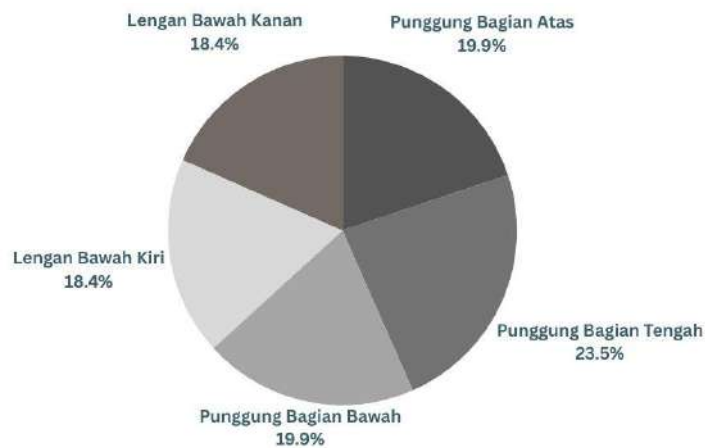
Gambar 4.1 Pie Chart 5 area tubuh yang memiliki keluhan paling tinggi

Berdasarkan pengumpulan data, didapatkan sebanyak 20 kegiatan yang biasanya dilakukan oleh pekerja di proyek. Dari hasil pengambilan data *Nordic Body Map* pada Tabel 4.1, didapatkan lima area tubuh dari 13 tukang yang memiliki keluhan sakit paling banyak seperti yang ditunjukkan pada Gambar 4.1 yang mana banyak tukang yang mengeluhkan rasa sakit paling tinggi berada pada area punggung dan lengan, hal ini masuk akal apabila melihat cara kerja mereka yang memang merupakan pekerjaan keras dan melibatkan banyak otot, ditambah dengan postur kerja yang buruk dan dalam waktu yang lama akan menyebabkan berbagai

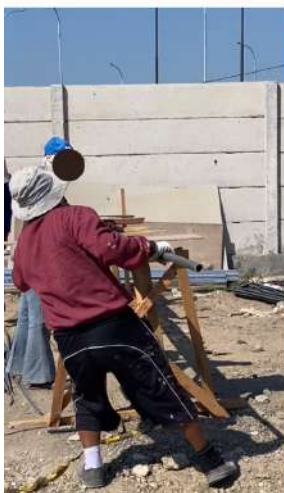
Gambar 4.2 Gambar Kegiatan 2

Kegiatan menekuk besi pengisi cor pondasi yang dilakukan oleh seorang pekerja berusia 47 tahun dengan tinggi badan 158 cm pada pukul 09.02 WIB dengan suhu 35°C. Pada kegiatan ini didapatkan denyut nadi kerja sebesar 133,2 denyut/menit, yang mana menurut

Berdasarkan Tabel 4.5, ditemukan bahwa sudut yang dihasilkan untuk *trunk* adalah sebesar 31° dan untuk *neck* adalah sebesar 34° sehingga masing-masing *trunk* dan *neck* mendapatkan skor +3 dan +2. Kemudian apabila ditilik dari *side trunk* yang merupakan posisi kemiringan tubuh ke arah samping kiri dan ke depan kemudian akan diiringi dengan sedikit memutar untuk *trunk* itu sendiri akan menyebabkan risiko keseleo yang tinggi, dan juga tidak menutup kemungkinan untuk permasalahan-permasalahan otot rangka yang lainnya. sementara *trunk* mengalami *twisted and side bending* sehingga mendapatkan skor tambahan +2 yang mana dengan sudut sedemikian yang ditambah dengan *trunk* yang menekuk dan berputar akan membuat beban kerja semakin berat lagi.

Melalui Tabel 4.5, dapat dilihat bahwa terdapat sudut sebesar 50° untuk kaki pekerja ditambah dengan tumpuan kaki yang berfokus hanya pada satu kaki saja yaitu kaki kiri yang kemudian akan menjadi tumpuan dari ayunan badan ke arah kiri dan mendapatkan skor +2, ditambah dengan kaki yang menekuk pada rentang 30°-60° maka mendapatkan skor tambahan +1. Tentu saja dengan beban kerja menekuk besi tulangan sebesar itu akan memerlukan energi yang besar dan juga membutuhkan kerja otot yang maksimal, sementara pekerja tidak melakukan pekerjaan menekuk besi tulangan ini dengan benar dan menimbulkan risiko gangguan yang tinggi.

Melalui Tabel 4.6, informasi yang didapatkan adalah sudut dari *upper arm* yang membentuk 33° dan *lower arm* 42° sehingga masing-masing menghasilkan skor +2. Kondisi tangan pekerja adalah dalam kondisi tertekuk yang mana dengan adanya tekukan seperti itu

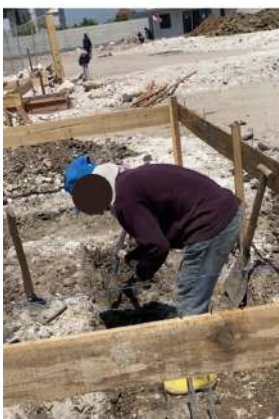
Gambar 4.3 Gambar Kegiatan 12

Kegiatan menggali lubang untuk pondasi yang dilakukan oleh seorang pekerja berusia 54 tahun dengan tinggi badan 156 cm pada pukul 11.17 WIB dengan suhu 35°C. Pada kegiatan

Berdasarkan Tabel 4.7, ditemukan bahwa sudut yang dihasilkan untuk *trunk* adalah sebesar 75° dan untuk *neck* adalah sebesar 65° dengan masing-masing mendapatkan skor +4, yang mana dengan sudut sedemikian yang ditambah dengan *trunk* yang menekuk ke samping akan membuat beban kerja semakin berat lagi sehingga mendapatkan skor +1. Posisi kerja yang membungkuk dan sering melakukan *bend and twist* ini memiliki beban yang sangat tinggi dan cenderung mudah untuk merasakan lelah dan sakit pada pinggang. Kemudian melalui Tabel 4.9 dapat dilihat pula terdapat sudut sebesar 32° untuk kaki pekerja dengan tumpuan pada dua kaki yang menekuk sehingga mendapatkan skor +1 dan karena kaki pekerja menekuk pada sudut 32°, maka mendapatkan skor tambahan sebesar +1.

Melalui Tabel 4.7, informasi yang didapatkan adalah sudut dari *upper arm* yang membentuk 51° dan *lower arm* 22° dan masing-masing mendapatkan skor +3 dan +2. Kondisi tangan pekerja adalah dalam kondisi tertekuk yang mana dengan adanya tekukan seperti itu akan memberi daya yang lebih ekstra dan mempermudah pekerja dalam proses menekuk besi tulangan, namun akibat dari tekukan yang ada, membuat bagian *upper arm* mendapatkan skor tambahan +1.

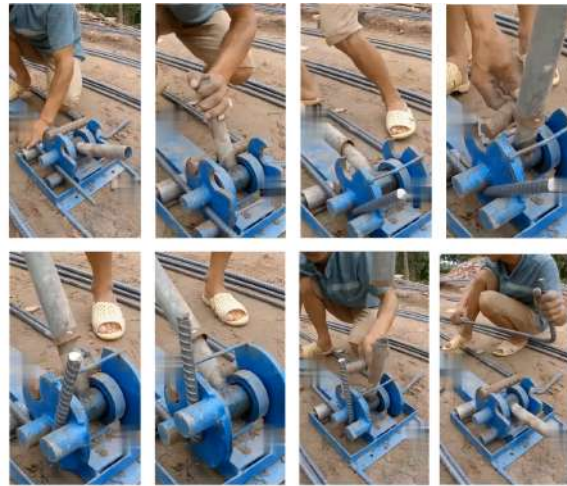
Gambar 4.7 Alat bantu perbaikan kegiatan 2

Perbaikan pertama merujuk pada kegiatan 2 yaitu menekuk besi pengisi cor pondasi dimana pekerjaan ini masih dilakukan dengan cara manual yang tentunya akan menguras banyak tenaga dan juga menimbulkan banyak risiko gangguan pada otot rangka pekerja itu sendiri. Maka dari itu di rancanglah suatu alat bantu untuk menekuk besi pengisi cor pondasi seperti yang ditunjukkan pada Gambar 4.7 dan penjelasan mekanisme kerjanya melalui Gambar 4.8 dan Gambar 4.9. Sementara untuk mengurangi risiko gangguan otot rangka yang disebabkan dari posisi jongkok-berdiri secara berulang, maka diusulkan untuk menambahkan semacam meja (*bench*) dengan ketinggian 0,5 m yang ukurannya merujuk pada tinggi lutut (D15) menurut Antropometri Indonesia yaitu 0,4812 m dan untuk memudahkan pembuatannya, maka ukurannya dibulatkan menjadi 0,5 m sebagai meja tumpuan alat penekuk

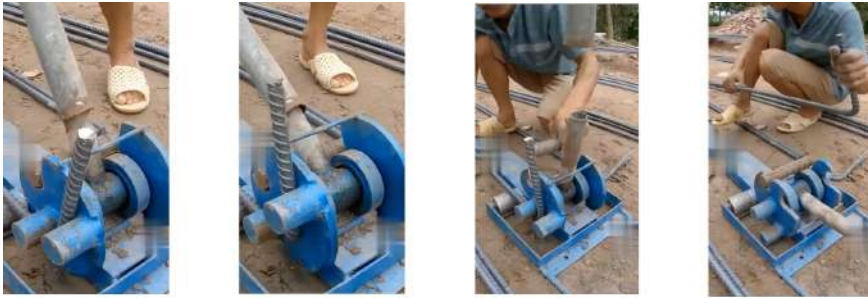
Kegiatan terus dilakukan berulang.  
Ketika besi tulangan sudah mulai tertekuk dan membentuk huruf L, maka besi kemudian akan dimajukan kembali dan proses penekukan dilakukan seperti pada langkah A, B, C, dan D sampai selesai dan mendapatkan bentuk yang diinginkan.

Gambar 4.9 Mekanisme kerja alat bantu bagian 2
